## ПАСПОРТ ДОСТУПНОСТИ объекта социальной инфраструктуры (ОСИ)

№342 от «02» июня 2025 г.

- 1.1. Наименование объекта: Муниципальное бюджетное учреждение Дом культуры «Свеча»
- 1.2. Адрес объекта: 188670, Ленинградская область, Всеволожский район, посёлок Романовка дом 20
- 1.3. Сведения о размещении объекта:
  - отдельно стоящее здание 2 этажа: 13957 кв.м.;
  - наличие прилегающего земельного участка: нет;
- 1.4. Год постройки здания: 1964, последнего капитального ремонта:
- 1.5. Дата предстоящего планового капитального ремонта:

**АКТ ОБСЛЕДОВАНИЯ  
объекта социальной инфраструктуры (ОСИ)**

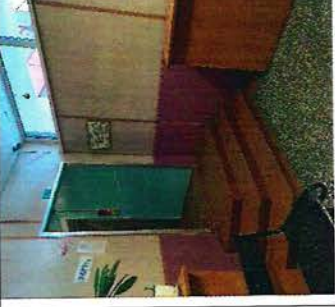
| 3.3 | Внутренний<br>лестничный<br>марш в<br>Гардероб<br>Спортзал | <p>фото 102</p> | <p>Перед ступенями отсутствует тактильная предупреждающая наземная информация.</p> <p>На краевой части ступеней отсутствует контрастная маркировка для инвалидов по зрению.</p> <p>На наружном лестничном марше отсутствуют двухуровневые опорные поручни на высоте 0,9 м, и 0,7 м.</p> | С<br><br>С<br><br>О,С,Г,У | <p><b>-Перед ступенями</b> разместить предупредяющие наземные тактильно-контрастные п.6.2.3 СП 59.13330.2020</p> <p><b>-На проступях краевых ступеней</b> установить противоскользящую контрастную полосу общей шириной: 0,08 - 0,10 м., расстояние между краем контрастной полосы и краем проступи ступени - 0,04 м. п.6.2.8 СП 59.13330.2020</p> <p><b>-Вдоль обоех сторон лестницы</b> необходимо устанавливать ограждения с поручнями на высоте 0,90 м, и 0,70 м.</p> <p>п.6.2.11 СП 59.13330.2020</p> | Капитальный ремонт<br>Текущий ремонт<br>Организационные решения |

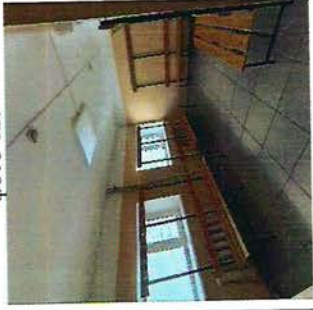
| 4.4 | Помещения раздевалки, душевая, туалет. раздельные мужская, женская: | <p>фото 129</p> <p>фото 131</p> | <p>Отсутствует пиктограмма доступности для инвалидов.</p> <p>Отсутствует световой маяк над входной дверью.</p> <p>У входной двери отсутствует задержка автоматического закрытия дверей продолжительностью 5 с.</p> <p>Выключатель расположен на высоте: 1,7м. от уровня пола.</p> <p>Ширина створки дверного полотна входной двери - 0,75м.</p> <p>Размещена скамья без подлокотника не отвечающая потребностям инвалидов, не обеспечивающая безопасность и удобство пользования. При выборе соответствующего оборудования следует учитывать возможность его использования различными категориями</p> | <p>К,О,С,Г,У</p> <p>К,О,С,Г,У</p> <p>К,О,С,Г,У</p> <p>К,О,С,Г,У</p> <p>К,О,С,Г,У</p> <p>К,О,С,Г,У</p> | <p><b>-Обозначить табличкой</b> на высоте от 1,20 до 1,60 п.6.5.9 СП 59.13330.2020</p> <p><b>-Доступная универсальная кабина</b> должна быть оборудованы системой тревожной сигнализации п.6.3.6 СП 59.13330.2020</p> <p><b>-Следует применить</b> двери, с задержкой закрытия дверей продолжительностью не менее 5 с. п.6.1.5 СП 59.13330.2020</p> <p><b>-Высота</b> должна находиться в пределах 0,85 - 1,10 м п. 8.1.7 СП 59.13330.2020</p> <p><b>-Ширина створки</b> должна быть 0,9 м. в соответствии с п.6.1.5 СП 59.13330.2020</p> <p><b>-Принять параметры скамьи для МГН:</b></p> <ul style="list-style-type: none"> <li>- сиденье с наклоном в сторону спинки не более 5°; - высота поверхности сиденья от поверхности - от 0,42 до 0,48 м;</li> <li>-расстояние от спинки сиденья до поверхности сиденья - от 0,13 до 0,15 м;</li> <li>-высота спинки сиденья - от 0,16 до 0,21 м</li> </ul> | <p>Капитальный ремонт</p> <p>Текущий ремонт</p> <p>Организационные решения</p> |

| | | | инвалидов и МГН | | Подлокотники скамьи для МГН должны быть круглыми или овальными радиусом от 30 до 50 мм. Поверхность расположить на высоте от 0,20 до 0,23 м от поверхности сиденья п.6.4.4 СП 59.13330.2020 | Капитальный ремонт<br>Текущий ремонт<br>Организационные решения |

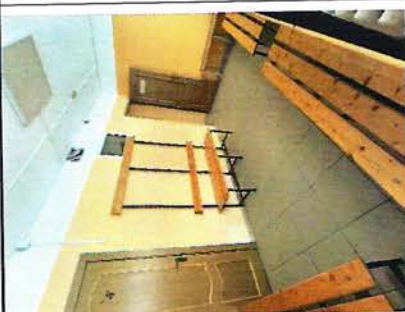
| 4.5 | Душевое помещение | <br>фото 128 | Ширина створки дверного полотна входной двери - 0,75м.<br>У входной двери кабины отсутствует задержка автоматического закрывания дверей продолжительностью 5 с.<br><u>Отсутствует доступная душевая кабина для МГН</u><br>Имеющиеся душевые помещения не адаптированы для МГН | К <sub>2</sub> О <sub>2</sub> С <sub>2</sub> Г <sub>2</sub> У<br>К <sub>2</sub> О <sub>2</sub> С <sub>2</sub> Г <sub>2</sub> У<br>К <sub>2</sub> О <sub>2</sub> С <sub>2</sub> Г <sub>2</sub> У<br>К <sub>2</sub> О <sub>2</sub> С <sub>2</sub> Г <sub>2</sub> У<br>К <sub>2</sub> О <sub>2</sub> С <sub>2</sub> Г <sub>2</sub> У<br>К <sub>2</sub> О <sub>2</sub> С <sub>2</sub> Г <sub>2</sub> У<br>К <sub>2</sub> О <sub>2</sub> С <sub>2</sub> Г <sub>2</sub> У | <b>-Ширина створки должна быть 0,9 м.</b> в соответствии с п.6.1.5 СП 59.13330.2020<br><b>-Следует применять двери,</b> с задержкой закрывания дверей продолжительностью не менее 5 с. п.6.1.5 СП 59.13330.2020<br><b>-Для инвалидов с нарушением опорно-двигательного аппарата и нарушением зрения</b> следует предусматривать закрытые душевые кабины с нескользким полом и поддоном без порога с открыванием двери наружу и входом непосредственно из гардеробной. п.6.3.5 СП 59.13330.2020<br><b>-Доступная душевая кабина для МГН должна быть оборудована переносным</b> или закрепленным на стене складным сиденьем, расположенным на высоте не более 0,48 м от уровня поддона, ручным душем, настенными поручнями. п.6.3.5 СП 59.13330.2020<br><b>-Установить кнопку тревожной сигнализации со шнурком</b> согласно п.6.3.6 СП 59.13330.2020 п.7.2.3.2 ГОСТ Р 51671-2020 <i>Средства связи и информации технические общего пользования, доступные для инвалидов.</i> п.6.3.9 СП 59.13330.2020<br><b>-Доступная душевая кабина для МГН должна быть оборудована переносным</b> или закрепленным на стене складным сиденьем, на высоте не более 0,48 м ручным душем, настенными поручнями. п.6.3.5 СП 59.13330.2020<br><b>-Установить крючок для костылей</b> п.6.3.3 СП 59.13330.2020 | |

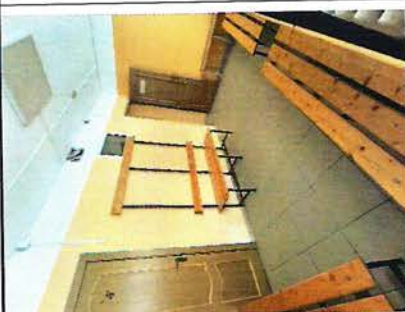
| | | <br>фото 128 | Отсутствует крючок для костылей, тростей. | К <sub>2</sub> О <sub>2</sub> С <sub>2</sub> Г <sub>2</sub> У | | |
